NCS기반
유 지 관 리 정 보 수 집

부천대학교 토목공학과

2. 교량 부재

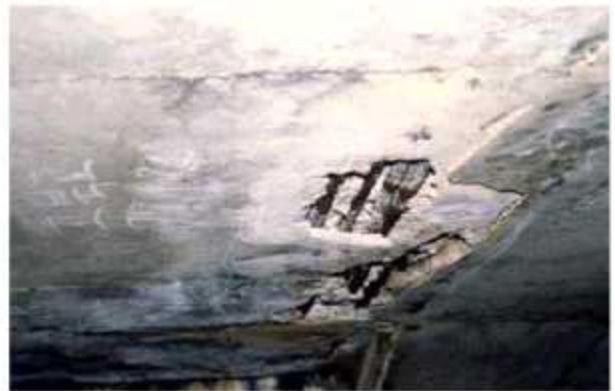
a. 재료분리

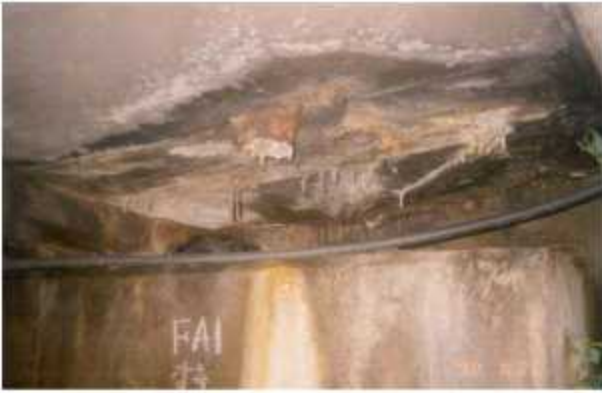
b. 콘크리트 박락, 철근부식 및 노출

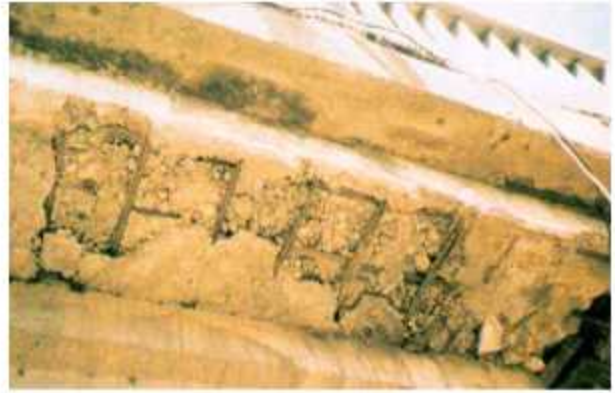
c. 배수구 주변 누수 및 백태

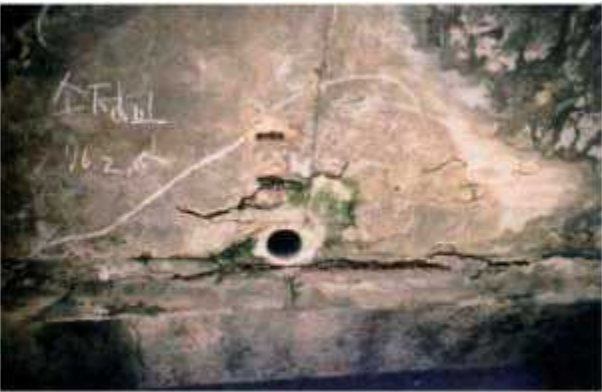
d. 난간하면 콘크리트 탈락

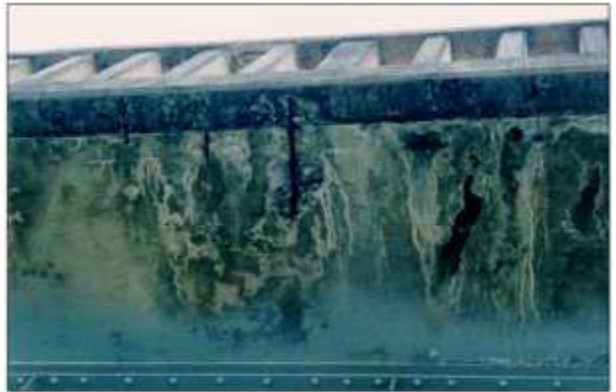
e. 배수구 주변 콘크리트 손상

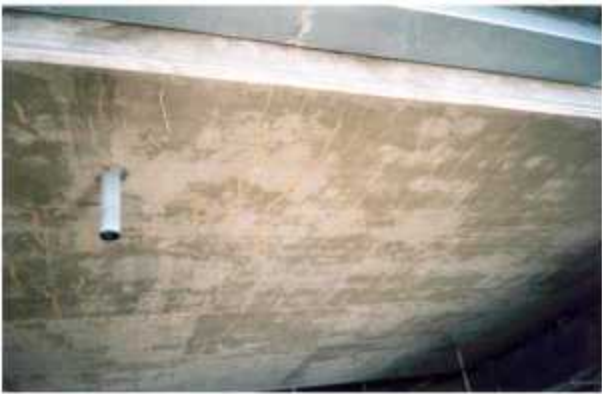
f. 누수, 백태

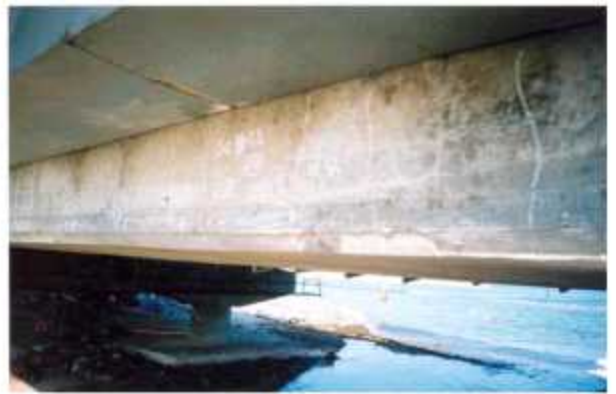
a. 슬래브 하면 균열

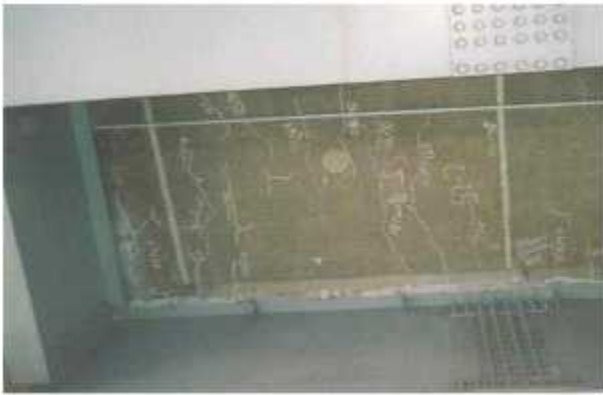
b. 슬래브 중앙측 측면 균열

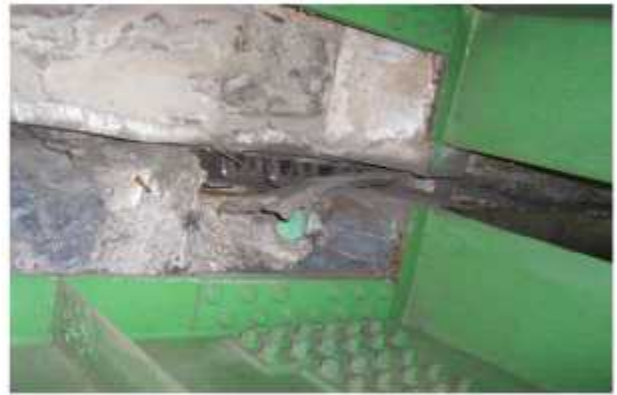
a. 거더사이 균열

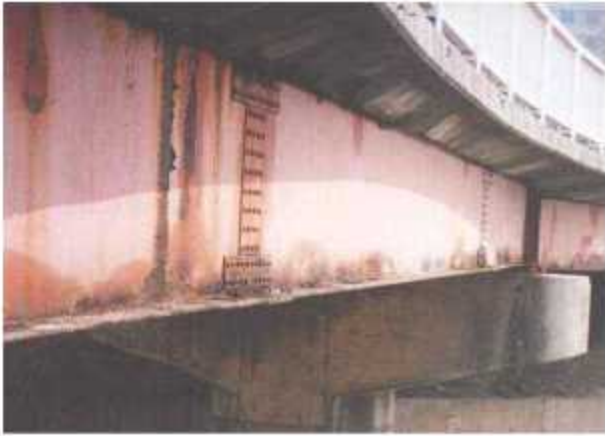
e. 거더 외측 부식

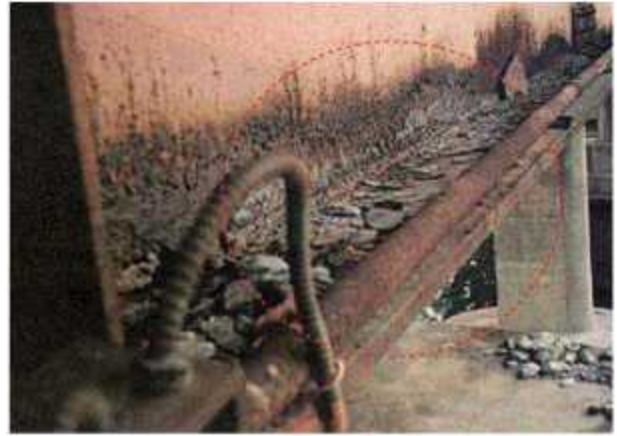
f. 신축이음 하단 거더 부식

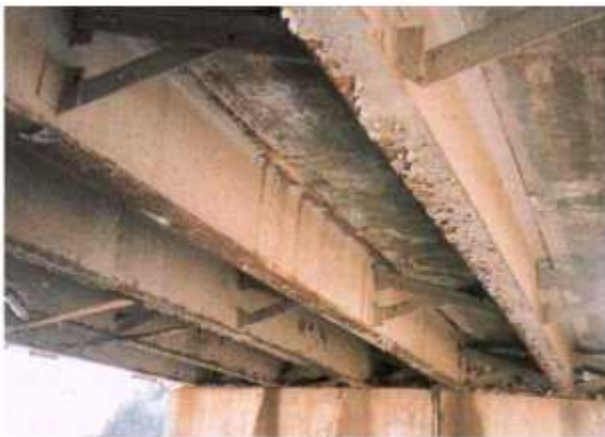
g. 도장손상

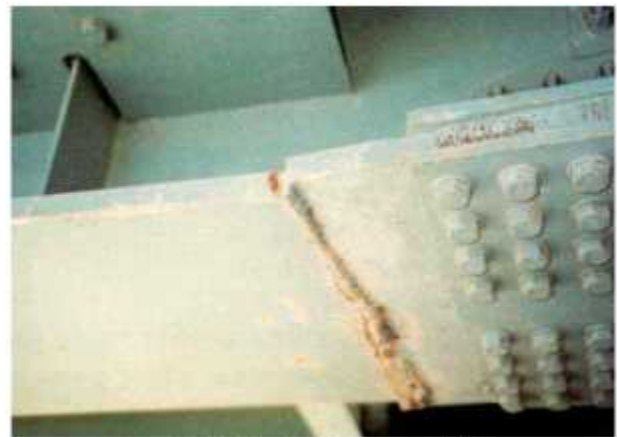
h. 맞대기 용접부 용접불량

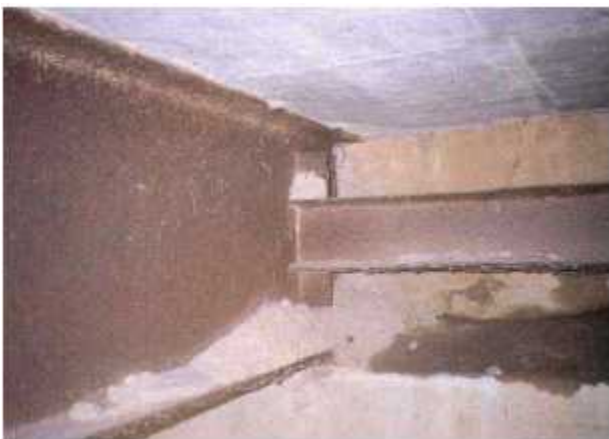
i. I형 거더 부식

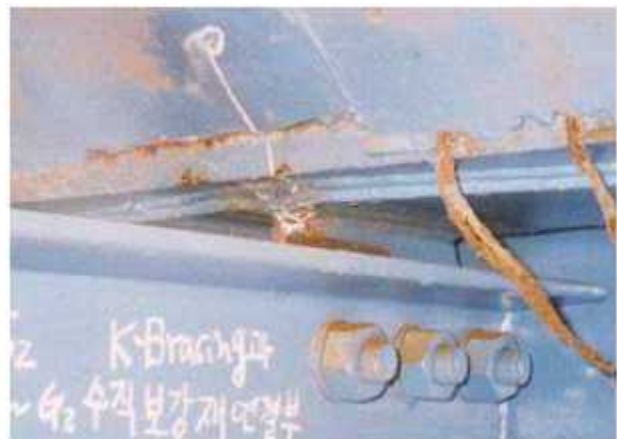
j. 가로보 연결보강재 균열

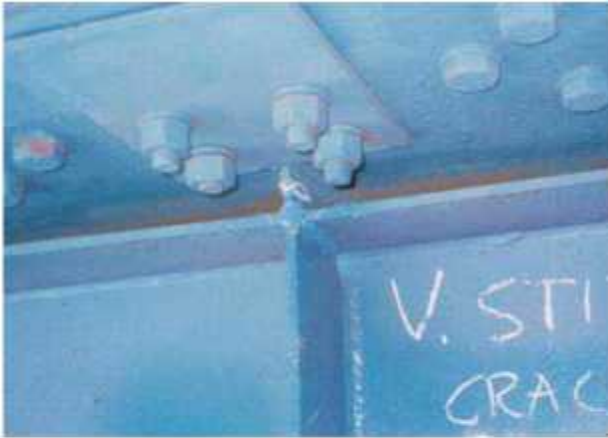
k. 수직보강재 균열

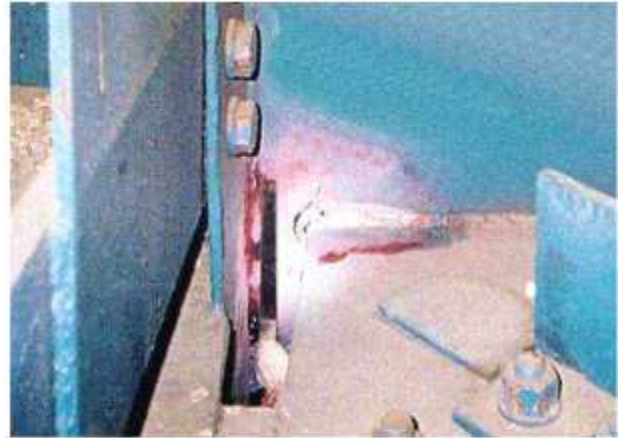
l. 거세트판 연결 복부판 균열

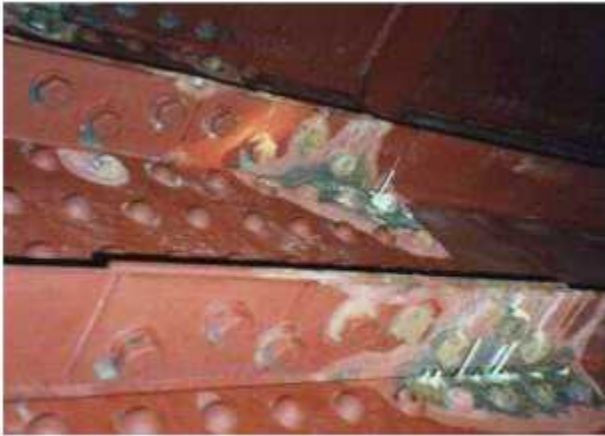
a. 현장이음부 부식

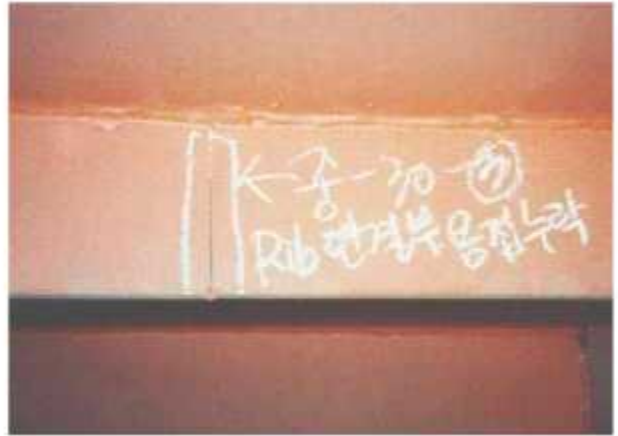
b. 용접불량

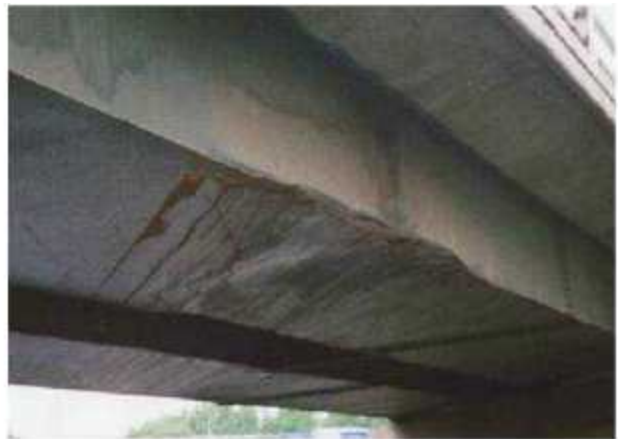
f. 박스 충격 파손

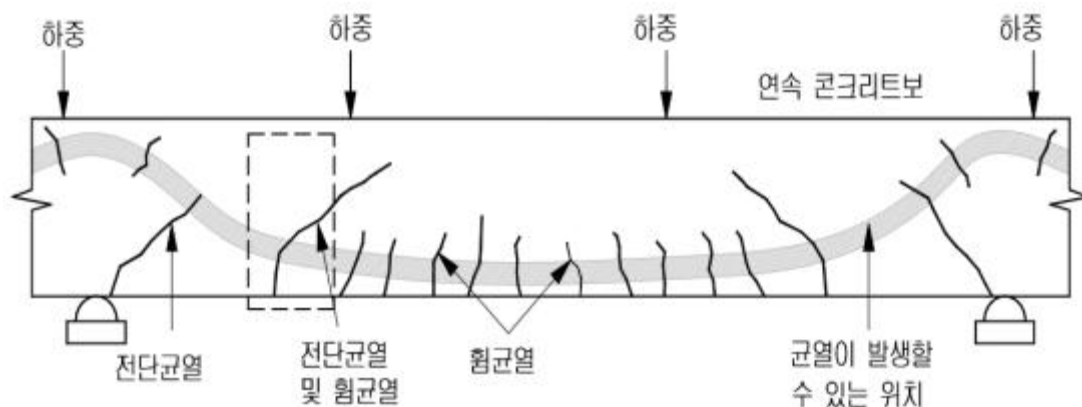
< 콘크리트 거더에 발생하는 균열의 유형과 위치 >

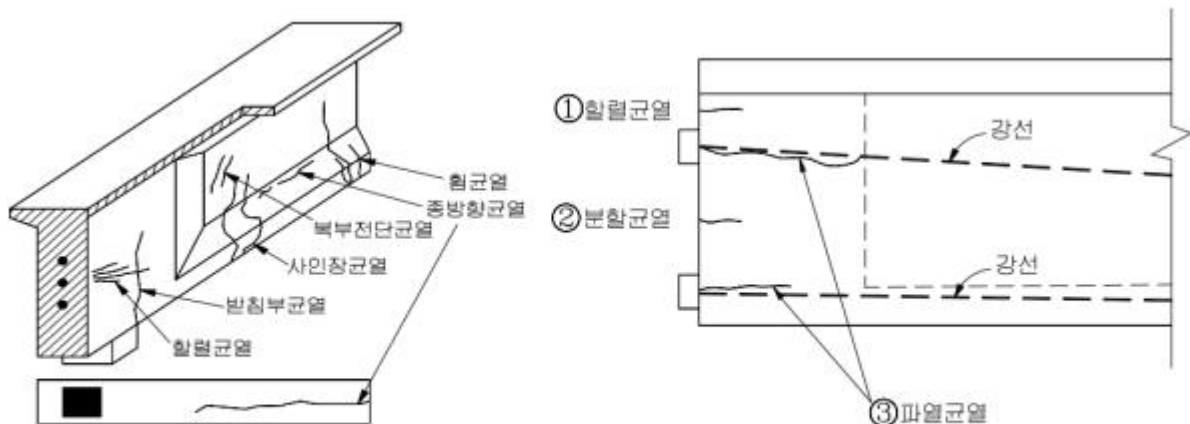
< PSC I빔의 점검부위 >

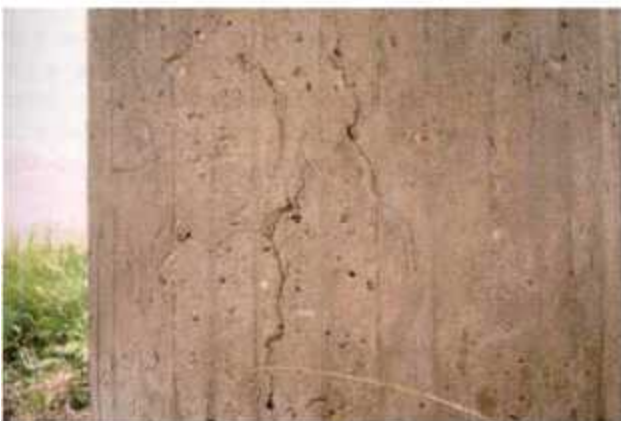
a. 구체 수직균열

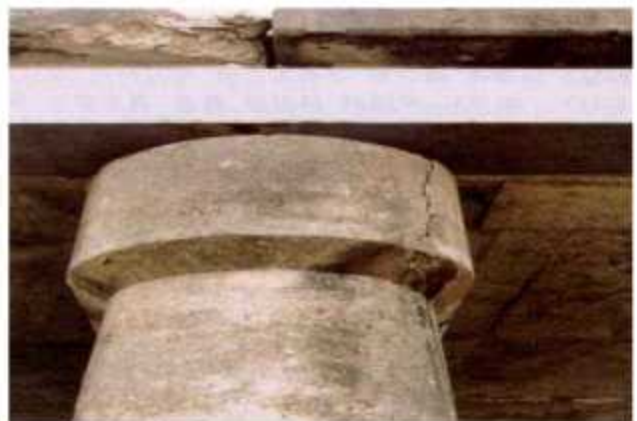
b. 측면균열

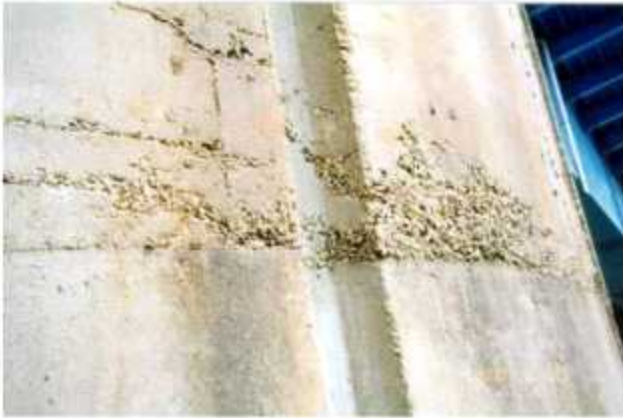
c. 구체 재료분리

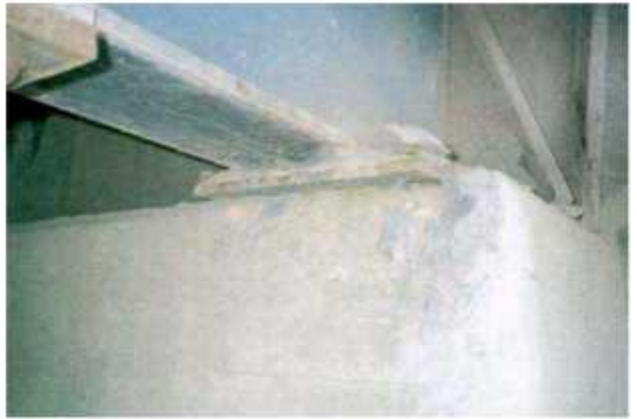
f. 두부 박락

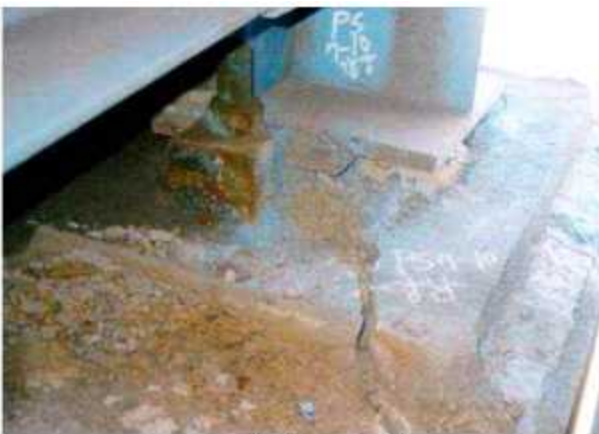
e. 연단부 균열

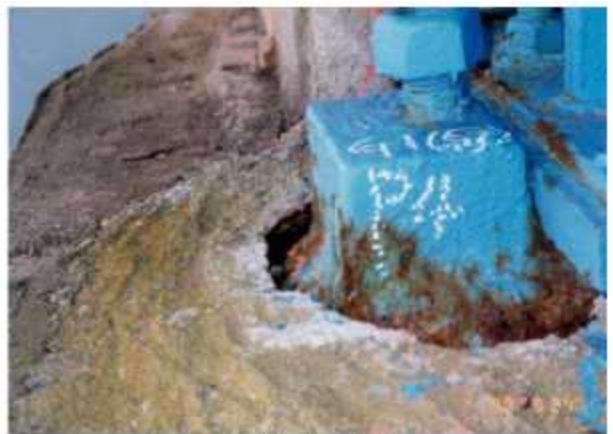
f. 받침 침하

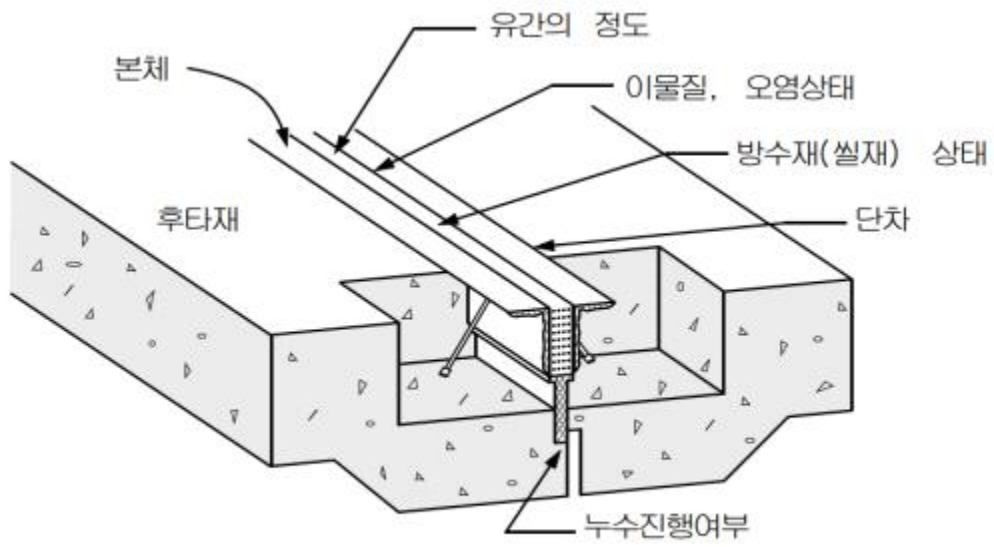
< 신축이음 점검부위 >

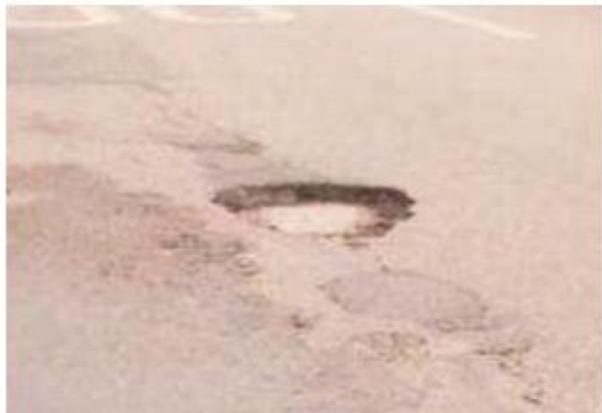
a. 포트홀

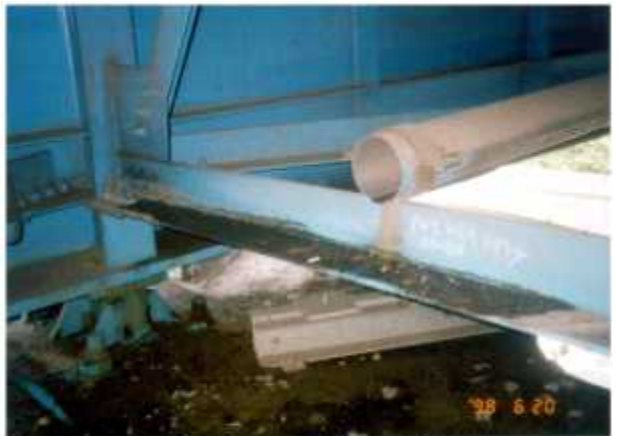
f. 유출구 위치 부적절

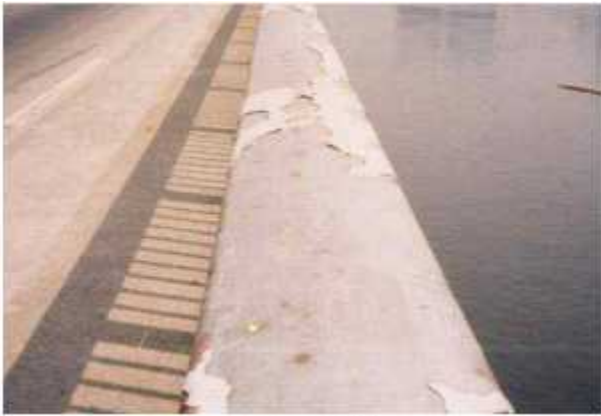
a. 도장손상

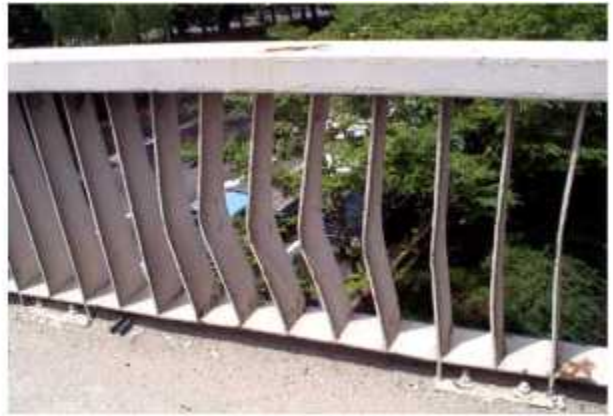
b. 난간파손

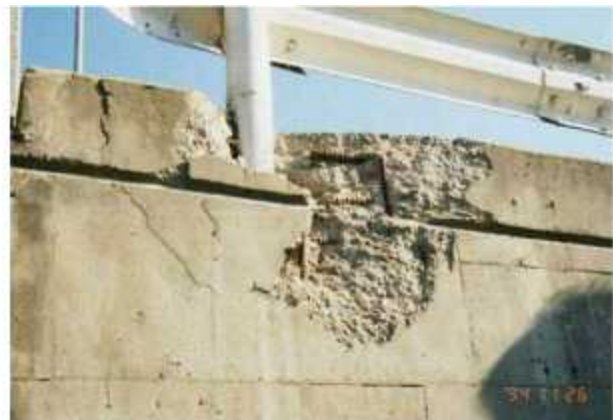
f. 연석파손
