PROJECT TITLE
부천대학교 소사캠퍼스

NAME OF DRAWING
지하 1층 평면도

DRAWING NO. IE-B01-01

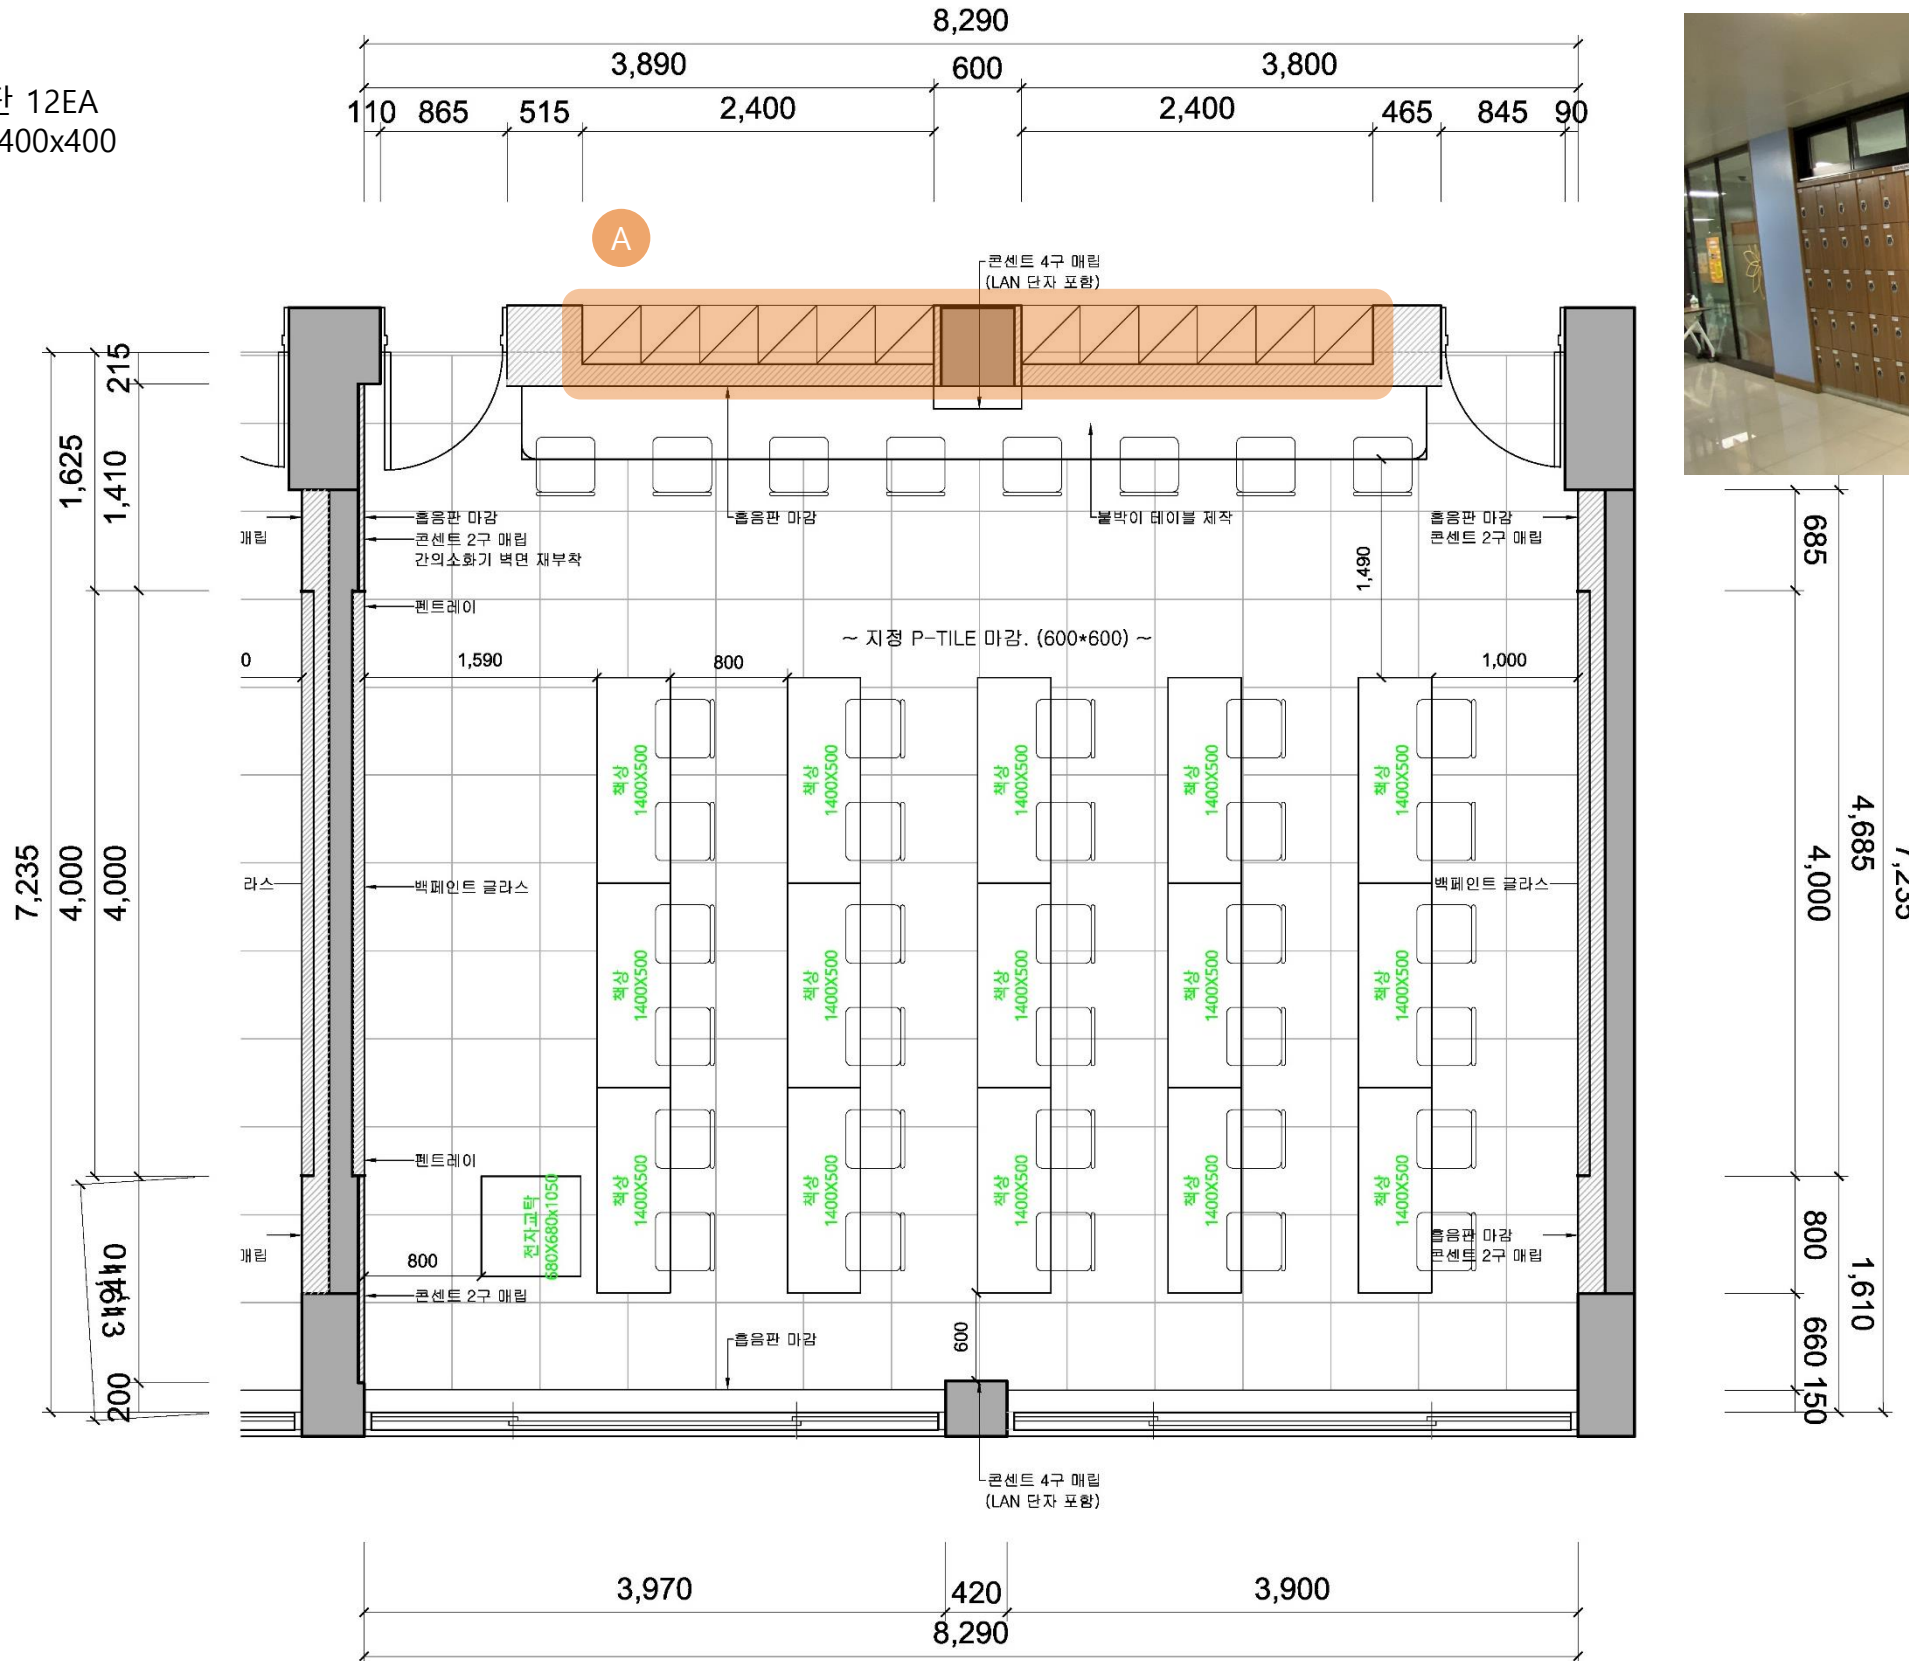
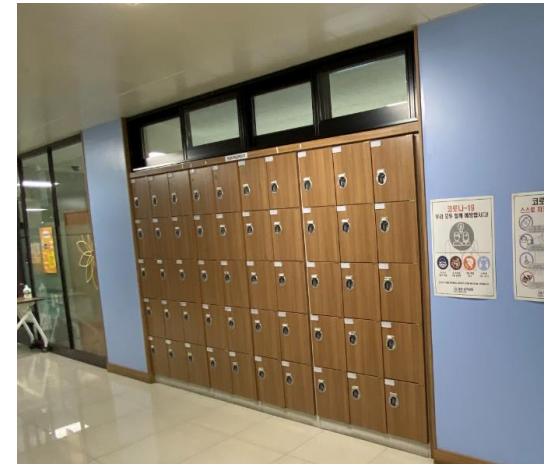
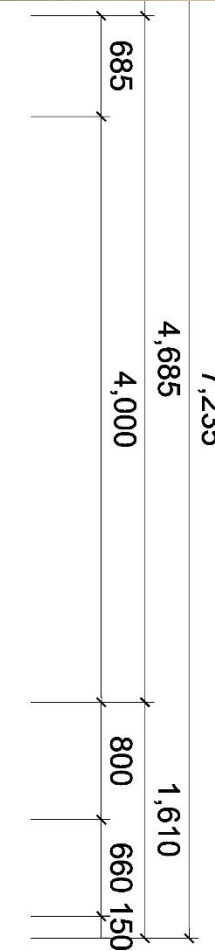
01 공학관 건축과 강의실 [401]

A 락커5단 12EA
사이즈400x400

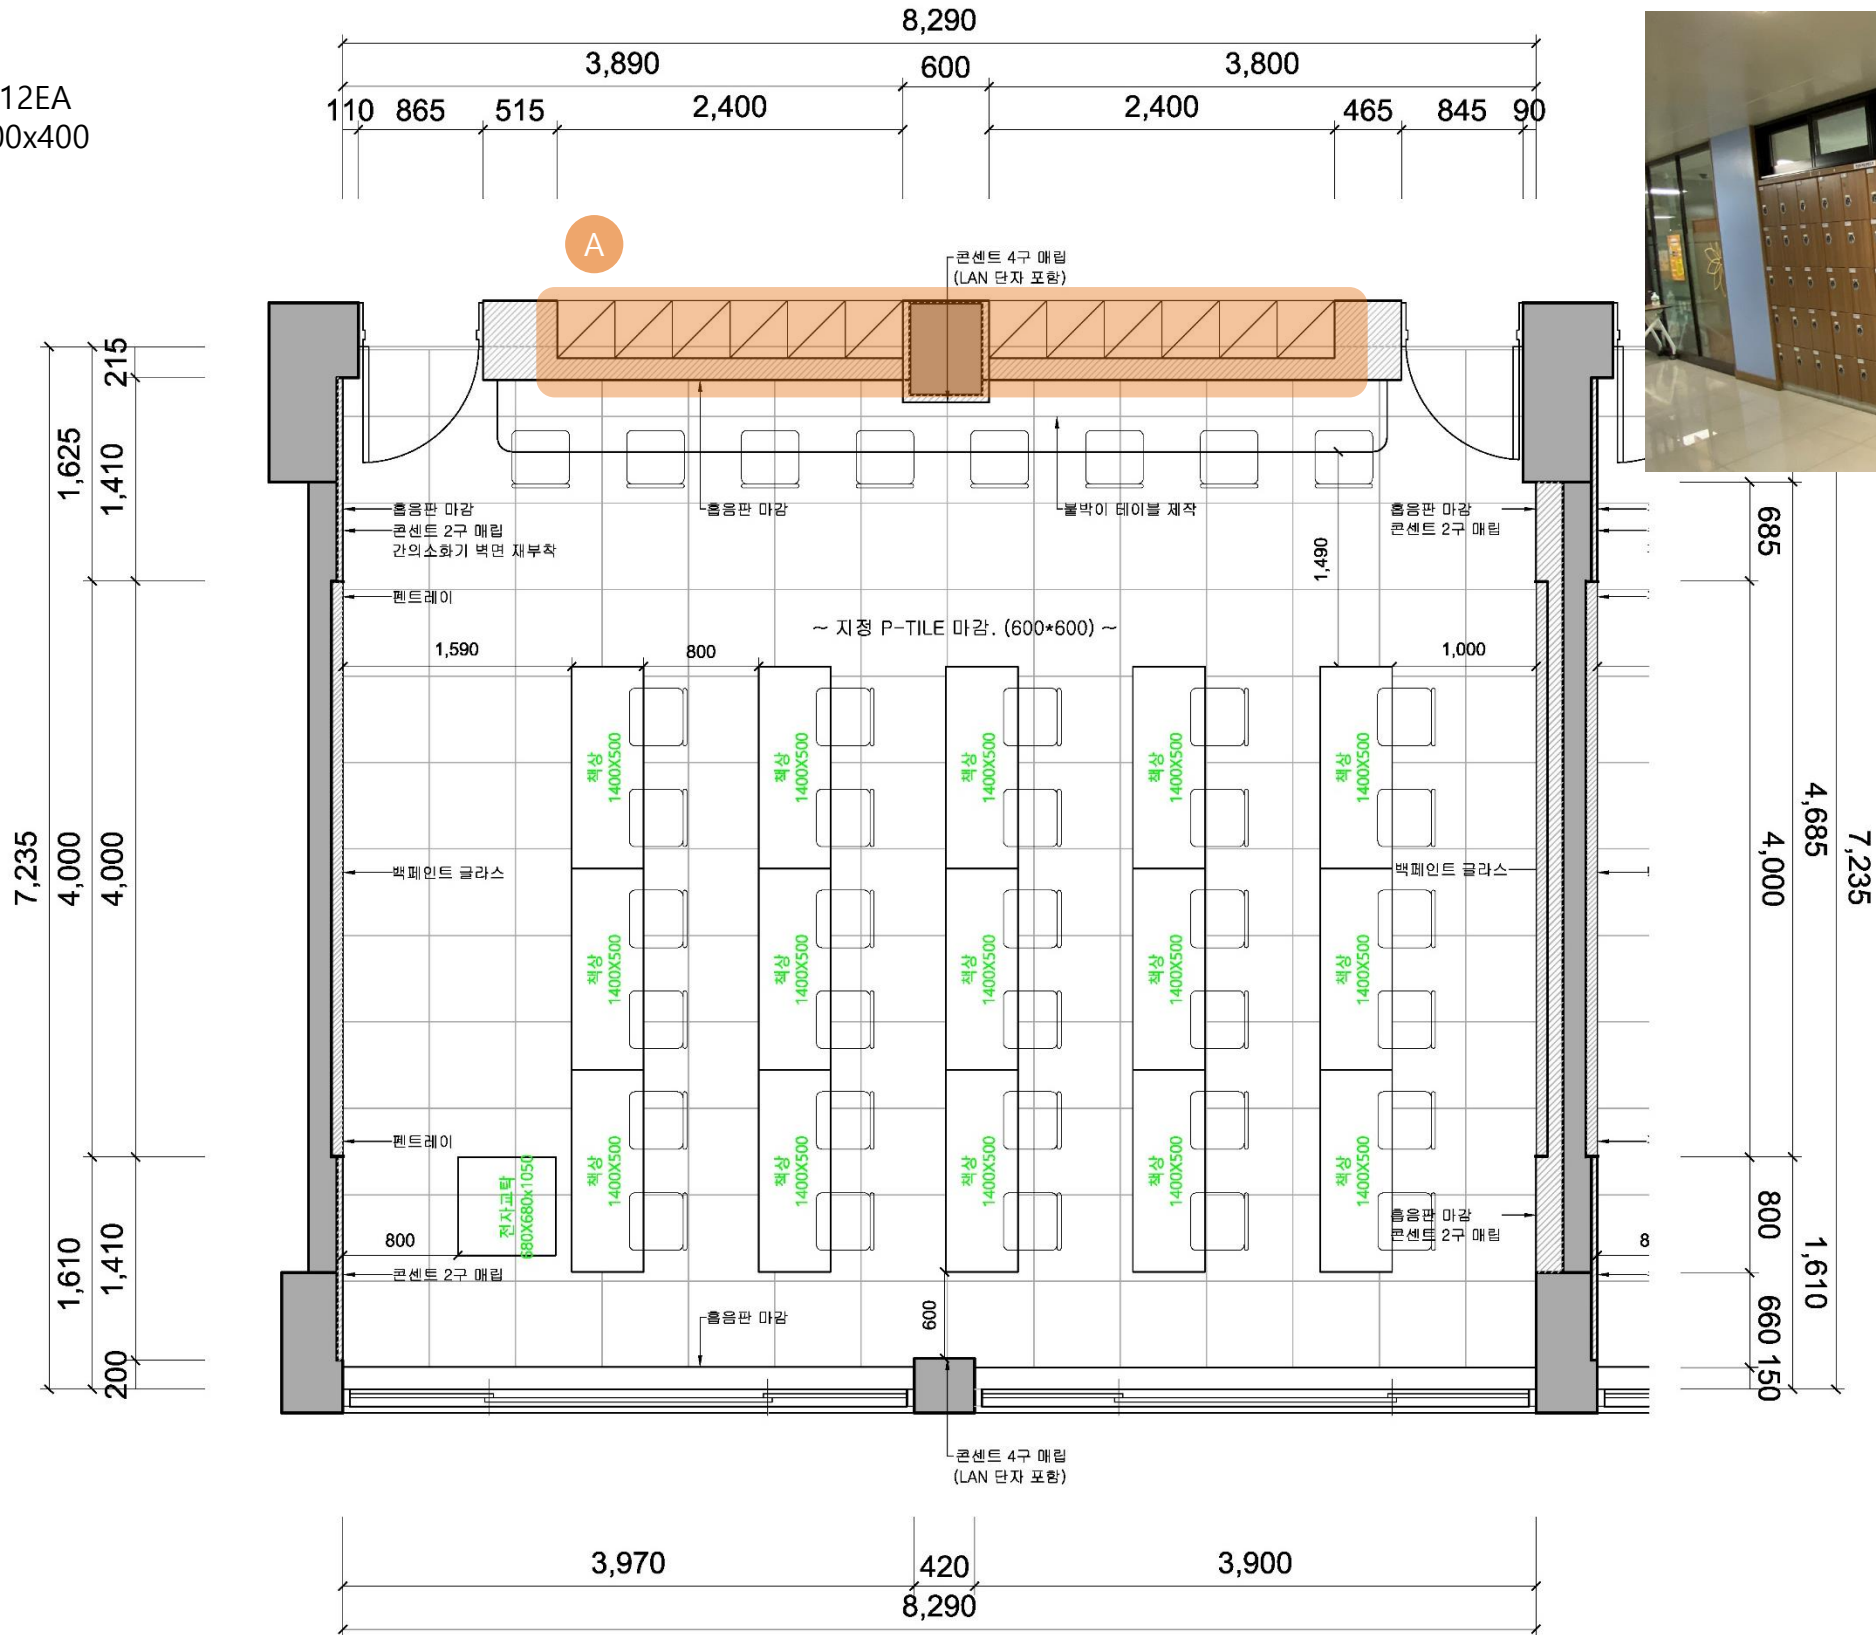
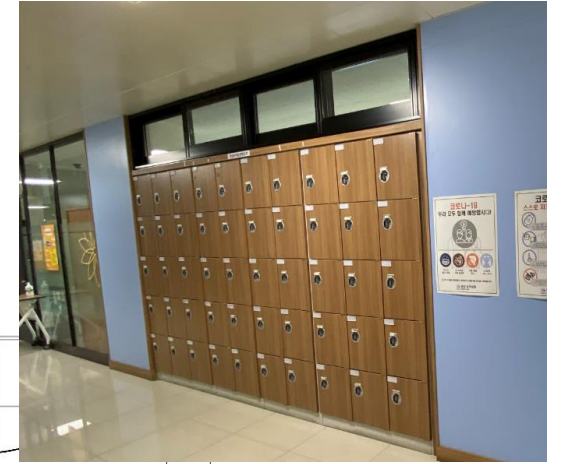
02 공학관 건축과 강의실 [402]

A 락커5단 12EA
사이즈400x400

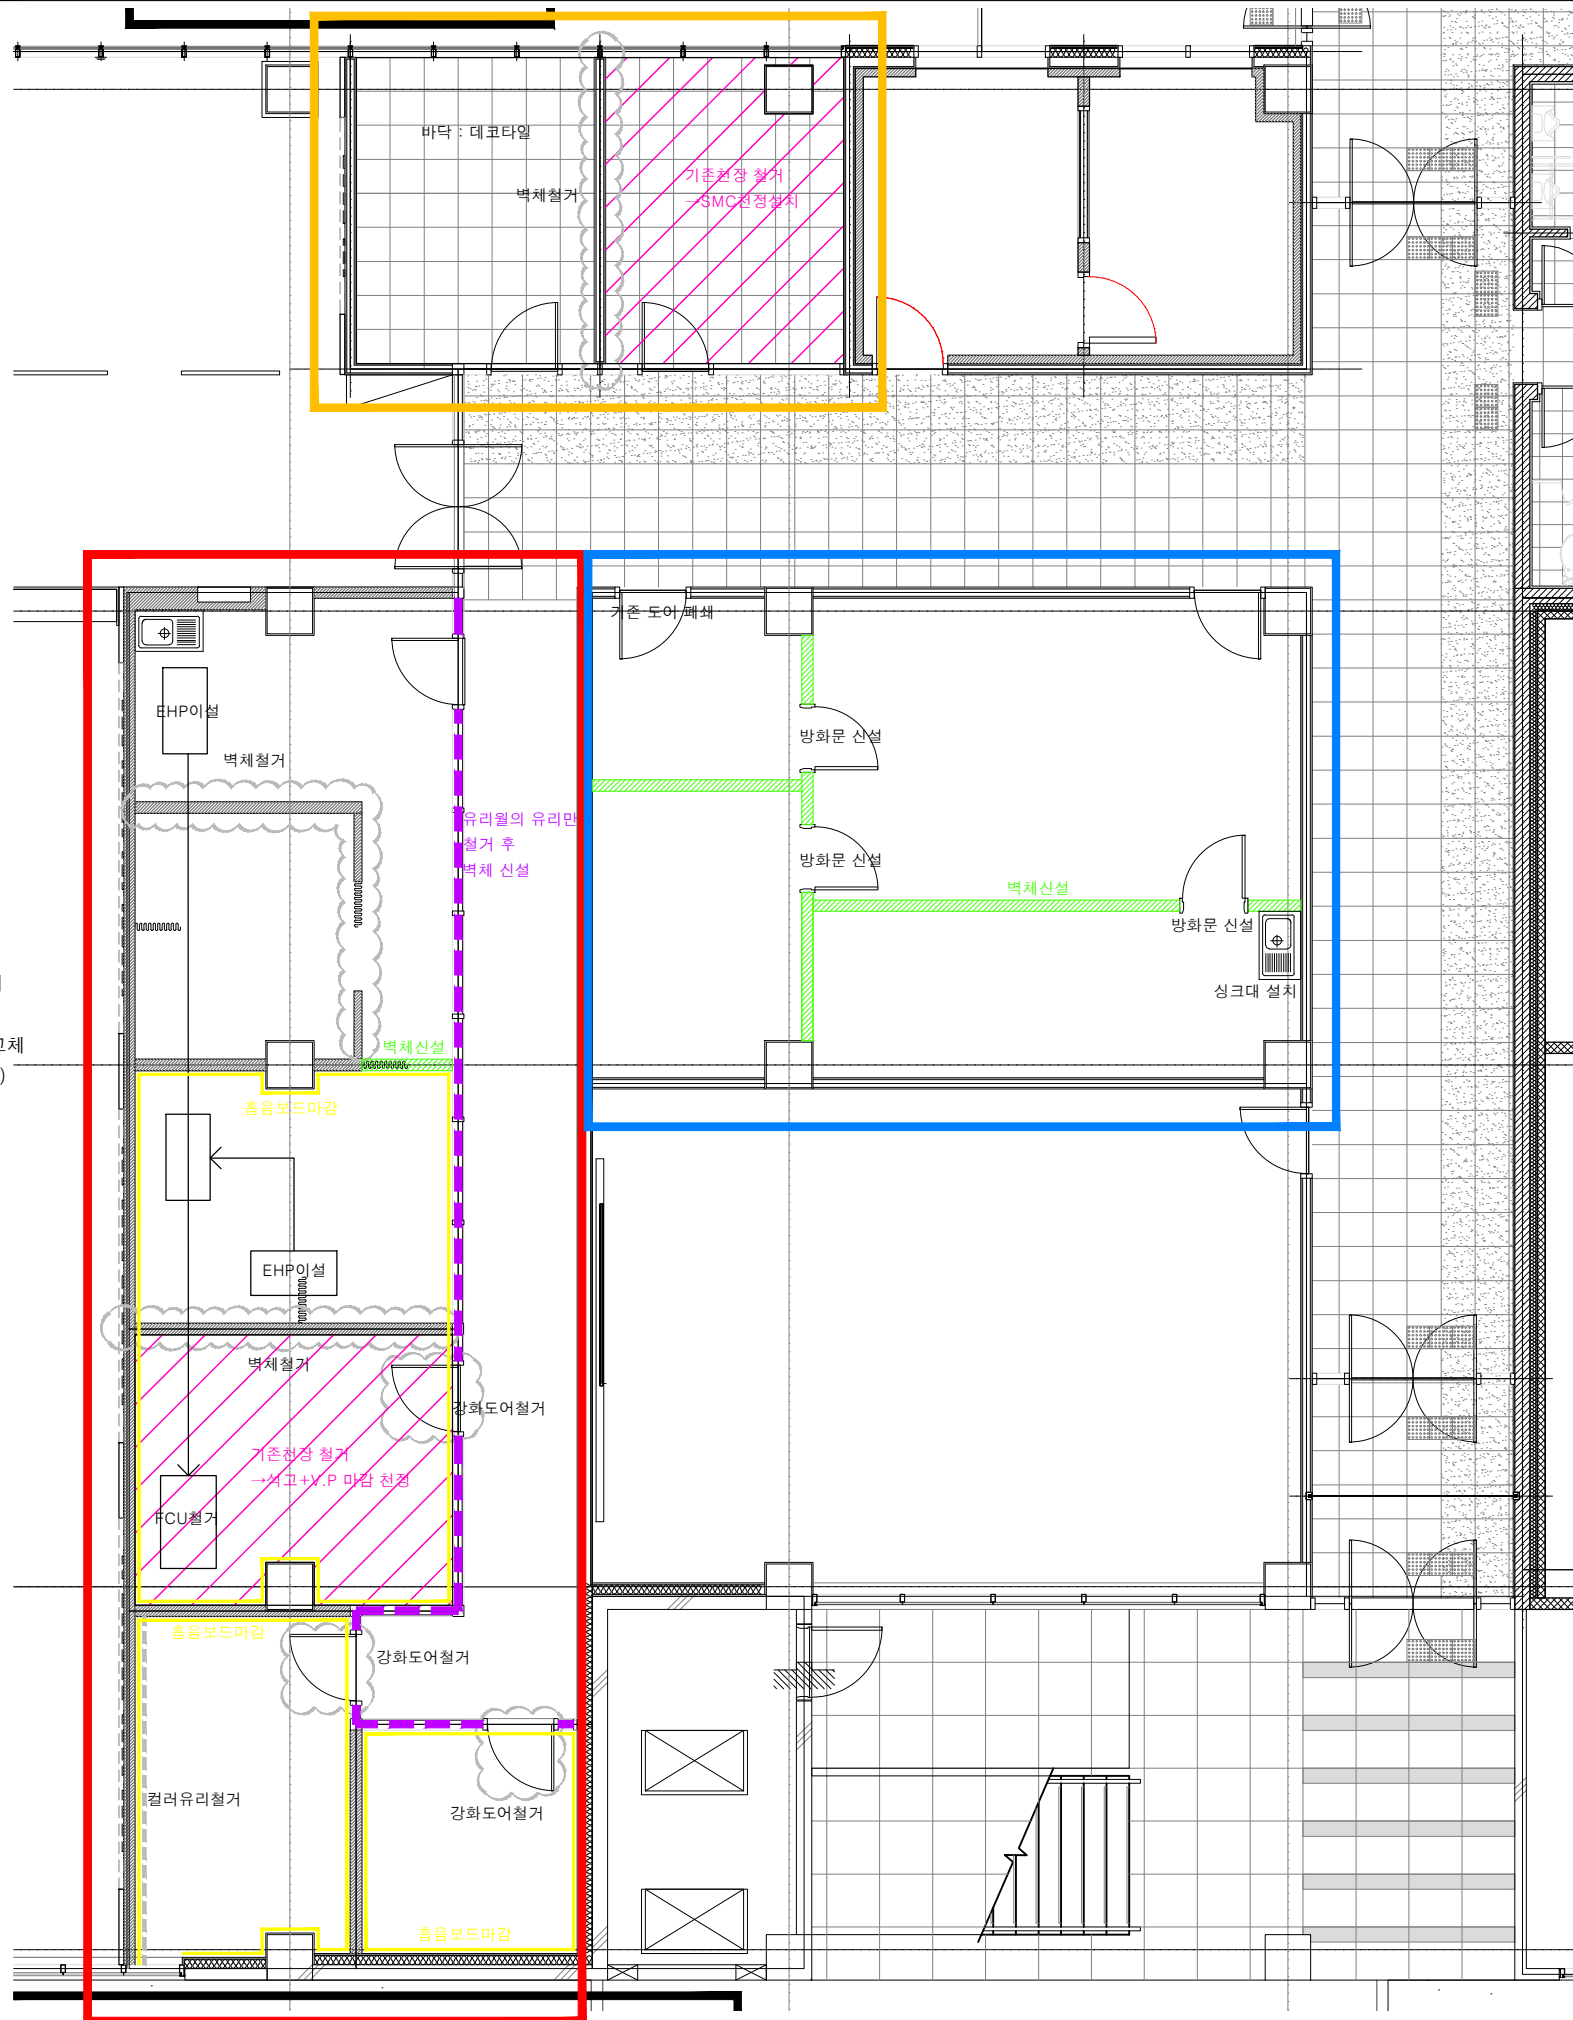
변경전

1. 전화/인터넷 방마다 1개소
2. 바닥재 교체
3. 등기구 재사용 (1200x300) 및 등기구 2개 추가
4. 전열 회로분리 → 분전함에서 신규포설
5. 기존 천정 유틸리티 재사용 (정위치 고수할것!)
6. 전등 회로분리
7. 빔스크린용 천정콘센트 설치
8. 벽체 철거 부위 천정 손보기
9. 신규천정 : 석고2P / V.P마감
10. 전기-하이관 배관 (공통사항)
11. EHP이설 및 FCU 철거
12. 유리월의 유리 철거 후 상담실 내 기밀유지를 위해 벽체 신설
13. 기존 강화도어 철거 후 방화문 (견시창있음)으로 교체
14. 복도구간 강화도어 신규설치 (갈바후레임 위 도장)
15. 택배보관함 3대 (대형) 옮기고 셋팅 (인터넷필요) 사진참조

1. 중간 칸막이 철거
2. 천정레벨 등 문제로 오른쪽 실 전체 천정을 철거 후 SMC로 재설치
3. 바닥 데코타일 덧방
4. 자탐 및 전기회로분리

1. 전열교환기 설치 (공조도면, 전열교환기 스펙 요청함)
2. EHP 신규설치
3. 칸막이 벽체 설치
4. 방화문 설치
5. 등 회로 분리
6. 인테리어는 보건실에 맞게 적당히
7. 싱크대설치
 - 바닥 배수안됨 → 배수는 줄라폼프 사용, 기존화장실로
 - 급수 신설 : SUS배관

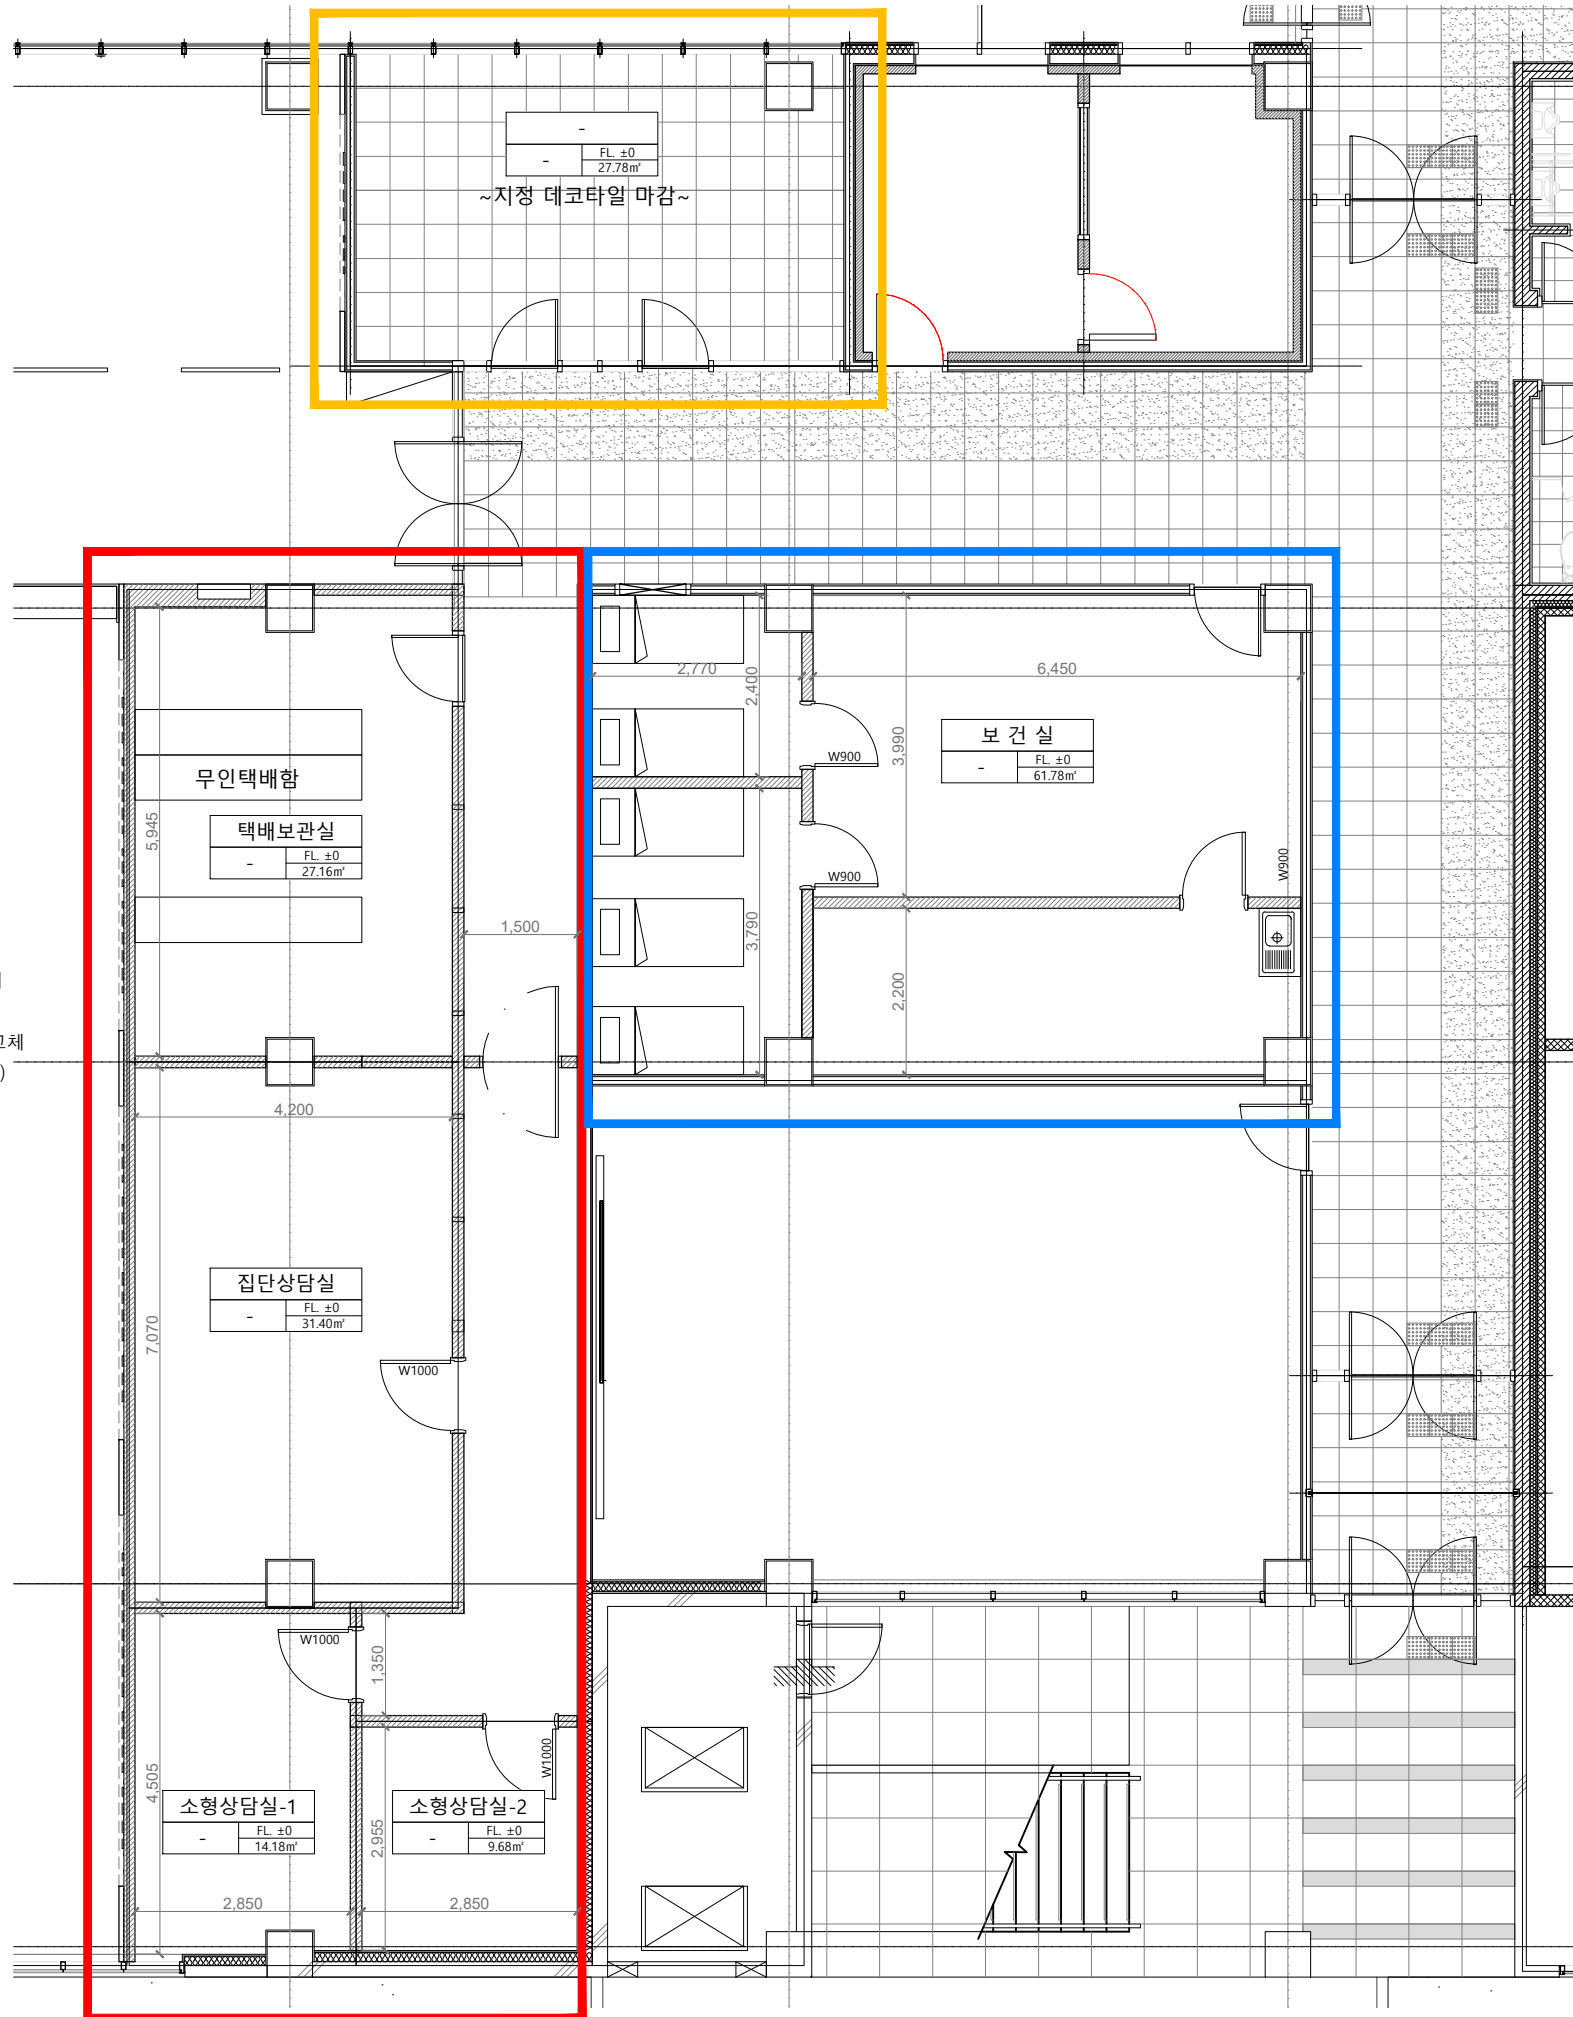
변경후

1. 전화/인터넷 방마다 1개소
2. 바닥재 교체
3. 등기구 재사용 (1200x300) 및 등기구 2개 추가
4. 전열 회로분리 → 분전함에서 신규포설
5. 기존 천정 유틸리티 재사용 (정위치 고수할것!)
6. 전등 회로분리
7. 빔스크린용 천정콘센트 설치
8. 벽체 철거 부위 천정 손보기
9. 신규천정 : 석고2P / V.P마감
10. 전기-하이관 배관 (공통사항)
11. EHP이설 및 FCU 철거
12. 유리월의 유리 철거 후 상담실 내 기밀유지를 위해 벽체 신설
13. 기존 강화도어 철거 후 방화문 (견시창있음)으로 교체
14. 복도구간 강화도어 신규설치 (갈바후레임 위 도장)
15. 택배보관함 3대 (대형) 옮기고 셋팅 (인터넷필요) 사진참조

- <집단상담실>
 - 20명 기준
 - 흡음보드 (차분하게)
 - 방화문 설치
- <소형상담실>
 - 흡음보드 (차분하게)

1. 중간 칸막이 철거
2. 천정레벨 등 문제로 오른쪽 실 전체 천정을 철거 후 SMC로 재설치
3. 바닥 데코타일 덧방
4. 자탐 및 전기회로분리

1. 전열교환기 설치 (공조도면, 전열교환기 스펙 요청함)
2. EHP 신규설치
3. 칸막이 벽체 설치
4. 방화문 설치
5. 등 회로 분리
6. 인테리어는 보건실에 맞게 적당히
7. 싱크대설치
 - 바닥 배수안됨 → 배수는 줄라폼프 사용, 기존화장실로
 - 급수 신설 : SUS배관

공통사항
 - 바닥재 덧방
 - 벽체 철거부 천정 수리
 - 실당 전화, 인터넷, 전열, 전등 신규포설 (EPS실 외 기타에서)

특이사항
 - 전기 : 분전함 몰드타입 : 하이배관
 - 자탐 : 기존 시설 유지 (ex. 감지기-지멘스)
 - 소방 : 출입구 유도등 없음
